| <b>Kauf eines Personenkraftwagens (Daimler/ Mercedes- Benz; Typ: 639/ Vito 115 CDI Lang DPF Aut.) für die Freiwillige Feuerwehr Wildberg</b> | | |

## Bewertungsgutachten

**MVL 31022**

| Typ / Verkaufsbezeichnung | 639 / Vito 115 CDI Lang DPF Aut. |

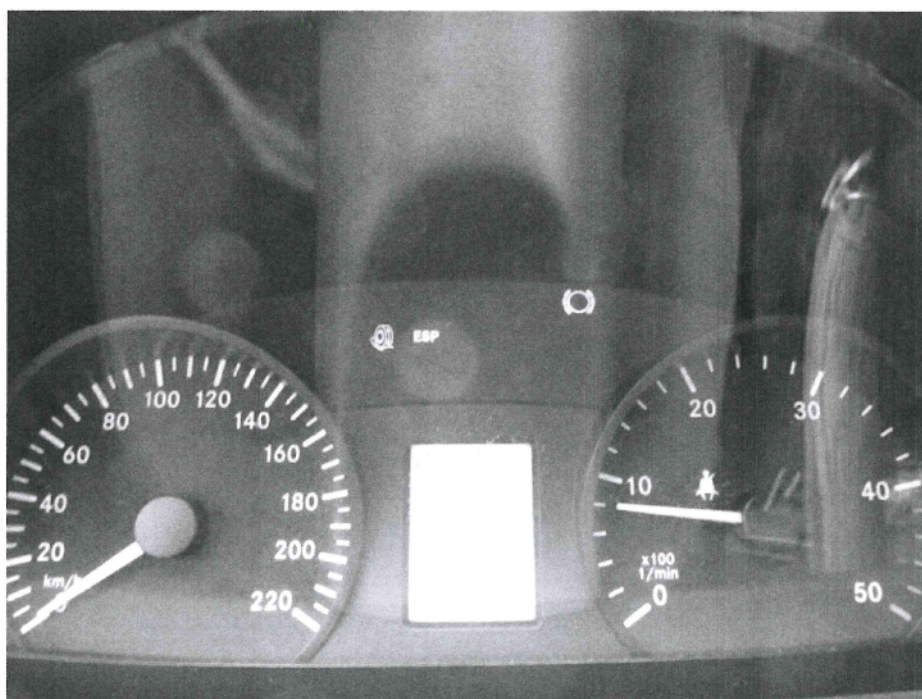
Bild 4 : Kombiinstrument  
ESP-Kontrollleuchte brennt

Stoßleiste hinten rechts seitlich fehlt, erneuern; Bremse hinten schlechtes Tragbild sowie vorn verschlissen, instandsetzen; Kleberestspuren beseitigen, reinigen; Sitzbezug vorn links verschlissen sowie vorn rechts durchgesessen, instandsetzen; Himmel verschmutzt, reinigen; Stoßfänger vorn links verschrammt, erneuern (Bild 5); Frontblende links zerkratzt, smart repair (Bild 5); Stoßfänger hinten zerkratzt, erneuern; A-Säule rechts verschrammt, lackieren mit Lackaufbau; Spiegel links verschrammt, erneuern; Tür vorn links eingedellt/verschrammt, instandsetzen; ESP-Kontrollleuchte brennt, instandsetzen (Bild 4).

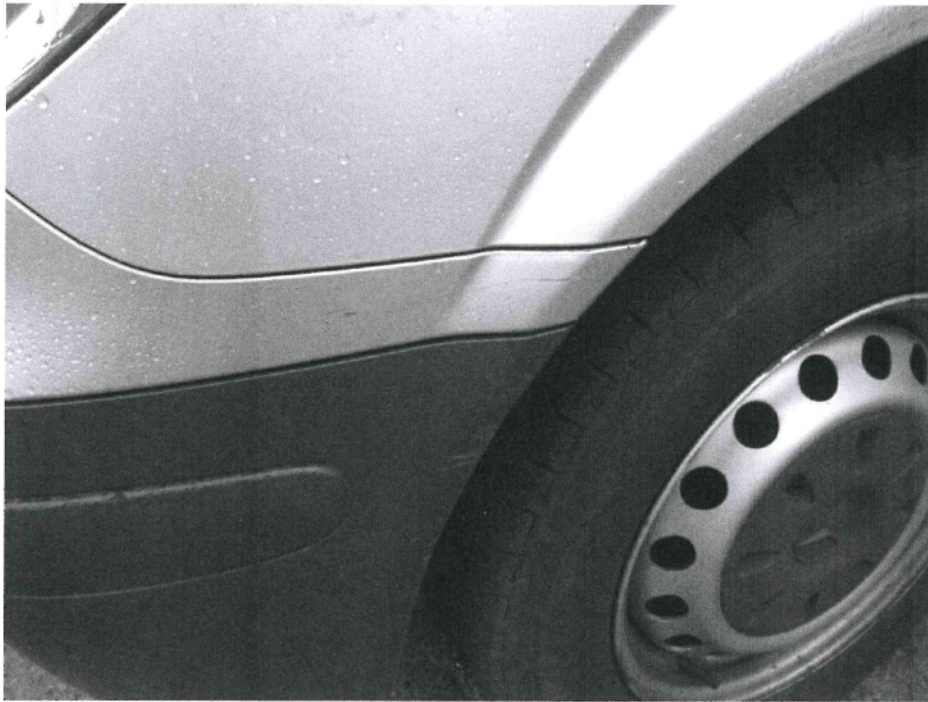
Bild 5 : Frontblende links zerkratzt  
Stoßfänger vorn links verschrammt
